# Protetto: Andare, riparare, lavorare

## Le ricostruzioni postbelliche, parte prima: Terni

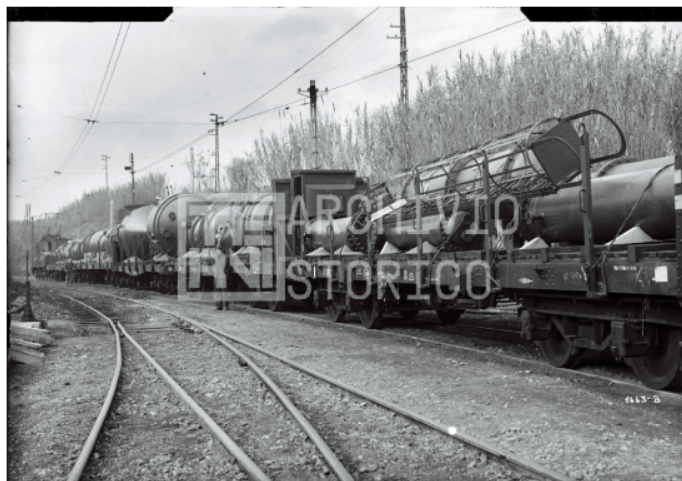
Sui tronchini della Terni, dove una volta erano in coda i carri merci carichi dei manufatti in uscita, se ne accalcavano ora altri vuoti, danneggiati dai belligeranti e bisognosi di riparazione. Ove possibile a questi furono ridate le fattezze originali, ma in caso di mutilazioni più gravi vennero fuori dalle officine dei mezzi assai rimaneggiati, e in alcuni casi dei veri e propri *Frankenstein* su ruote. Eccone alcuni esempi.

Il carro L 405 129, all'epoca marcato ancora Lc, faceva parte della grande ordinazione del 1940. Era interamente in metallo, ed era dotato di portelli di scarico sulle testate tuttavia non funzionanti. Probabilmente danneggiato da un proiettile di artiglieria, è qui ritratto prima e dopo il suo trattamento. Notare le tracce delle mille martellate degli operai battilastra, ulteriore segno della ripresa in economia del lavoro delle officine.

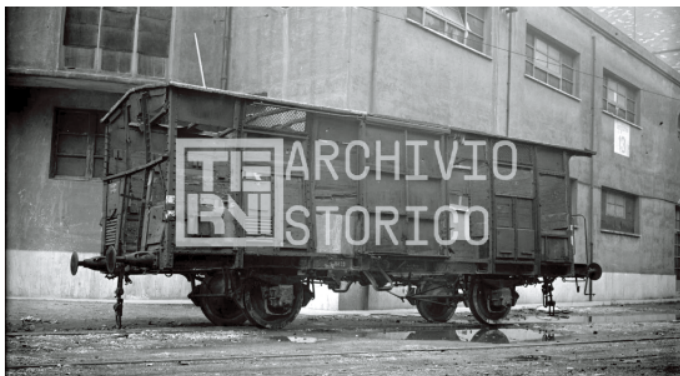
Il povero carro F 1 006 435 faceva invece parte dello sterminato gruppo dei chiusi detti tipo 1925, che si distinguevano dai precedenti per la disposizione delle foderine in legno verticali e non più orizzontali. A novembre del 1945 era in queste condizioni:

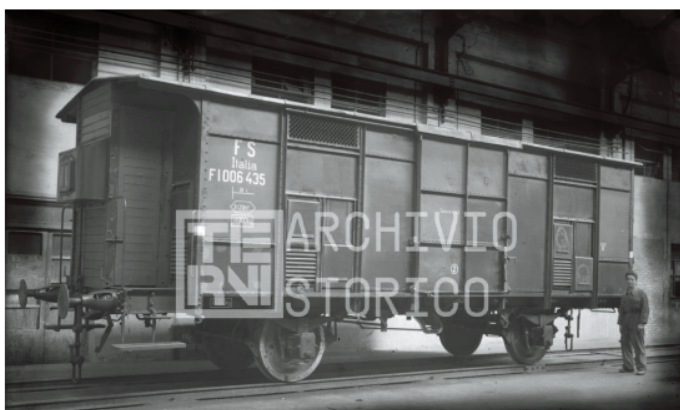
Mesi dopo, nel marzo 1946, lo vediamo in perfetta forma e anzi aggiornato con le pareti metalliche, tipiche delle generazioni dei carri chiusi delle generazioni a partire dal 1937. È il primo degli ibridi in questa rassegna. Curioso notare che la garitta, verosimilmente perché non danneggiata, era rimasta quella originale in legno.

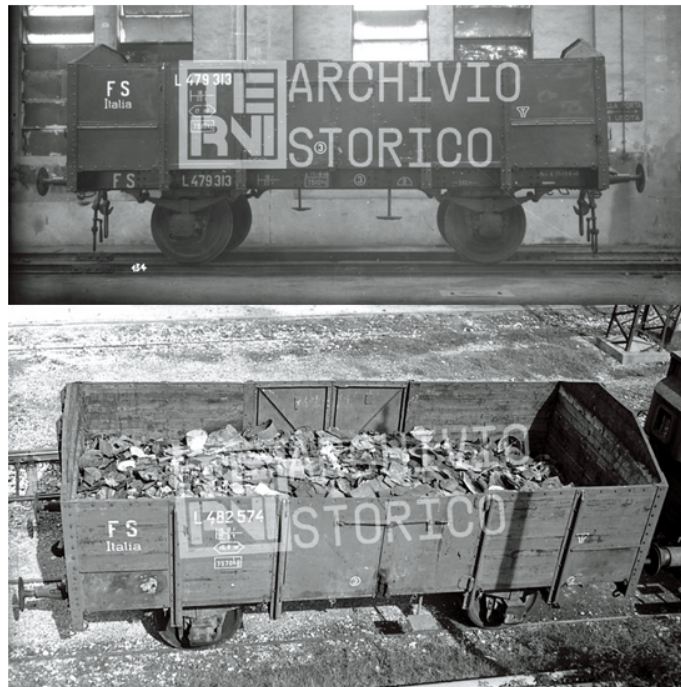
Qui sotto vediamo invece il carro L 479 313, uno degli oltre 14000 esemplari del grande gruppo costruito negli anni dal 1910 al 1918. Erano mezzi di base, con telaio metallico e cassa in legno, soluzione costruttiva tipica dell'epoca, e non avevano impianto frenante. Alla Terni avevano ripristinato in lamiera anche le sue sponde, come meravigliarsi, eravamo in una acciaieria.

Interessante notare che con l'assottigliamento delle pareti dovuto al cambio di materiale erano cambiate, seppur lievemente, superficie di carico e tara: dal confronto con il suo gemello 482 784 si evince che la cura a base di ferro aveva fatto guadagnare 2000 cm<sup>2</sup>, un'inezia appena calcolabile, ma in compenso il carro aveva perso 60 chili. Dietologi e nutrizionisti prendano nota.

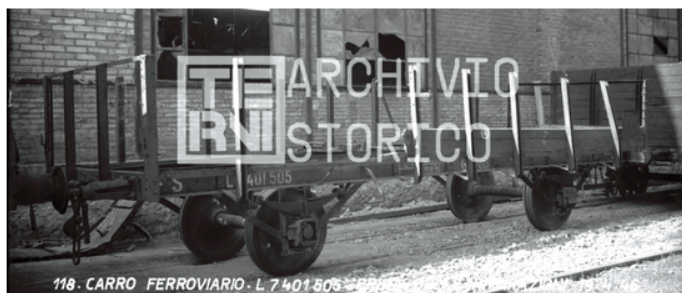
Non poteva mancare in questa breve panoramica un carro di origine estera, in questo caso uno dei tantissimi ex ungheresi circolanti all'epoca sui nostri binari. Costruito nel 1897 e immatricolato JK 269786 presso le MÁV fu incorporato nelle FS dopo la Grande Guerra e marcato L 7 401 505. Nel 1945 montava ancora le boccole d'origine e i caratteristici respingenti austroungarici con custodia a quattro spicchi. La presenza di tutte le marcature leggibili sul telaio fa pensare che una volta danneggiato e immobilizzato fosse stato depredato delle foderine, utilizzate probabilmente per farne legna da ardere.

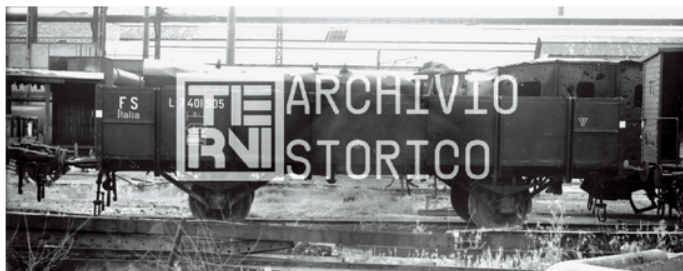
Qualche mese dopo eccolo rimesso in sesto. Una sola delle boccole ungheresi, azzoppata, era stata sostituita senza farsi troppe fisime con una 30 o 40 FS; le sponde ricostruite in metallo, viste raramente sui carri ex bellum, avevano abbassato anche qui la tara da 6470 a 6970 kg.
